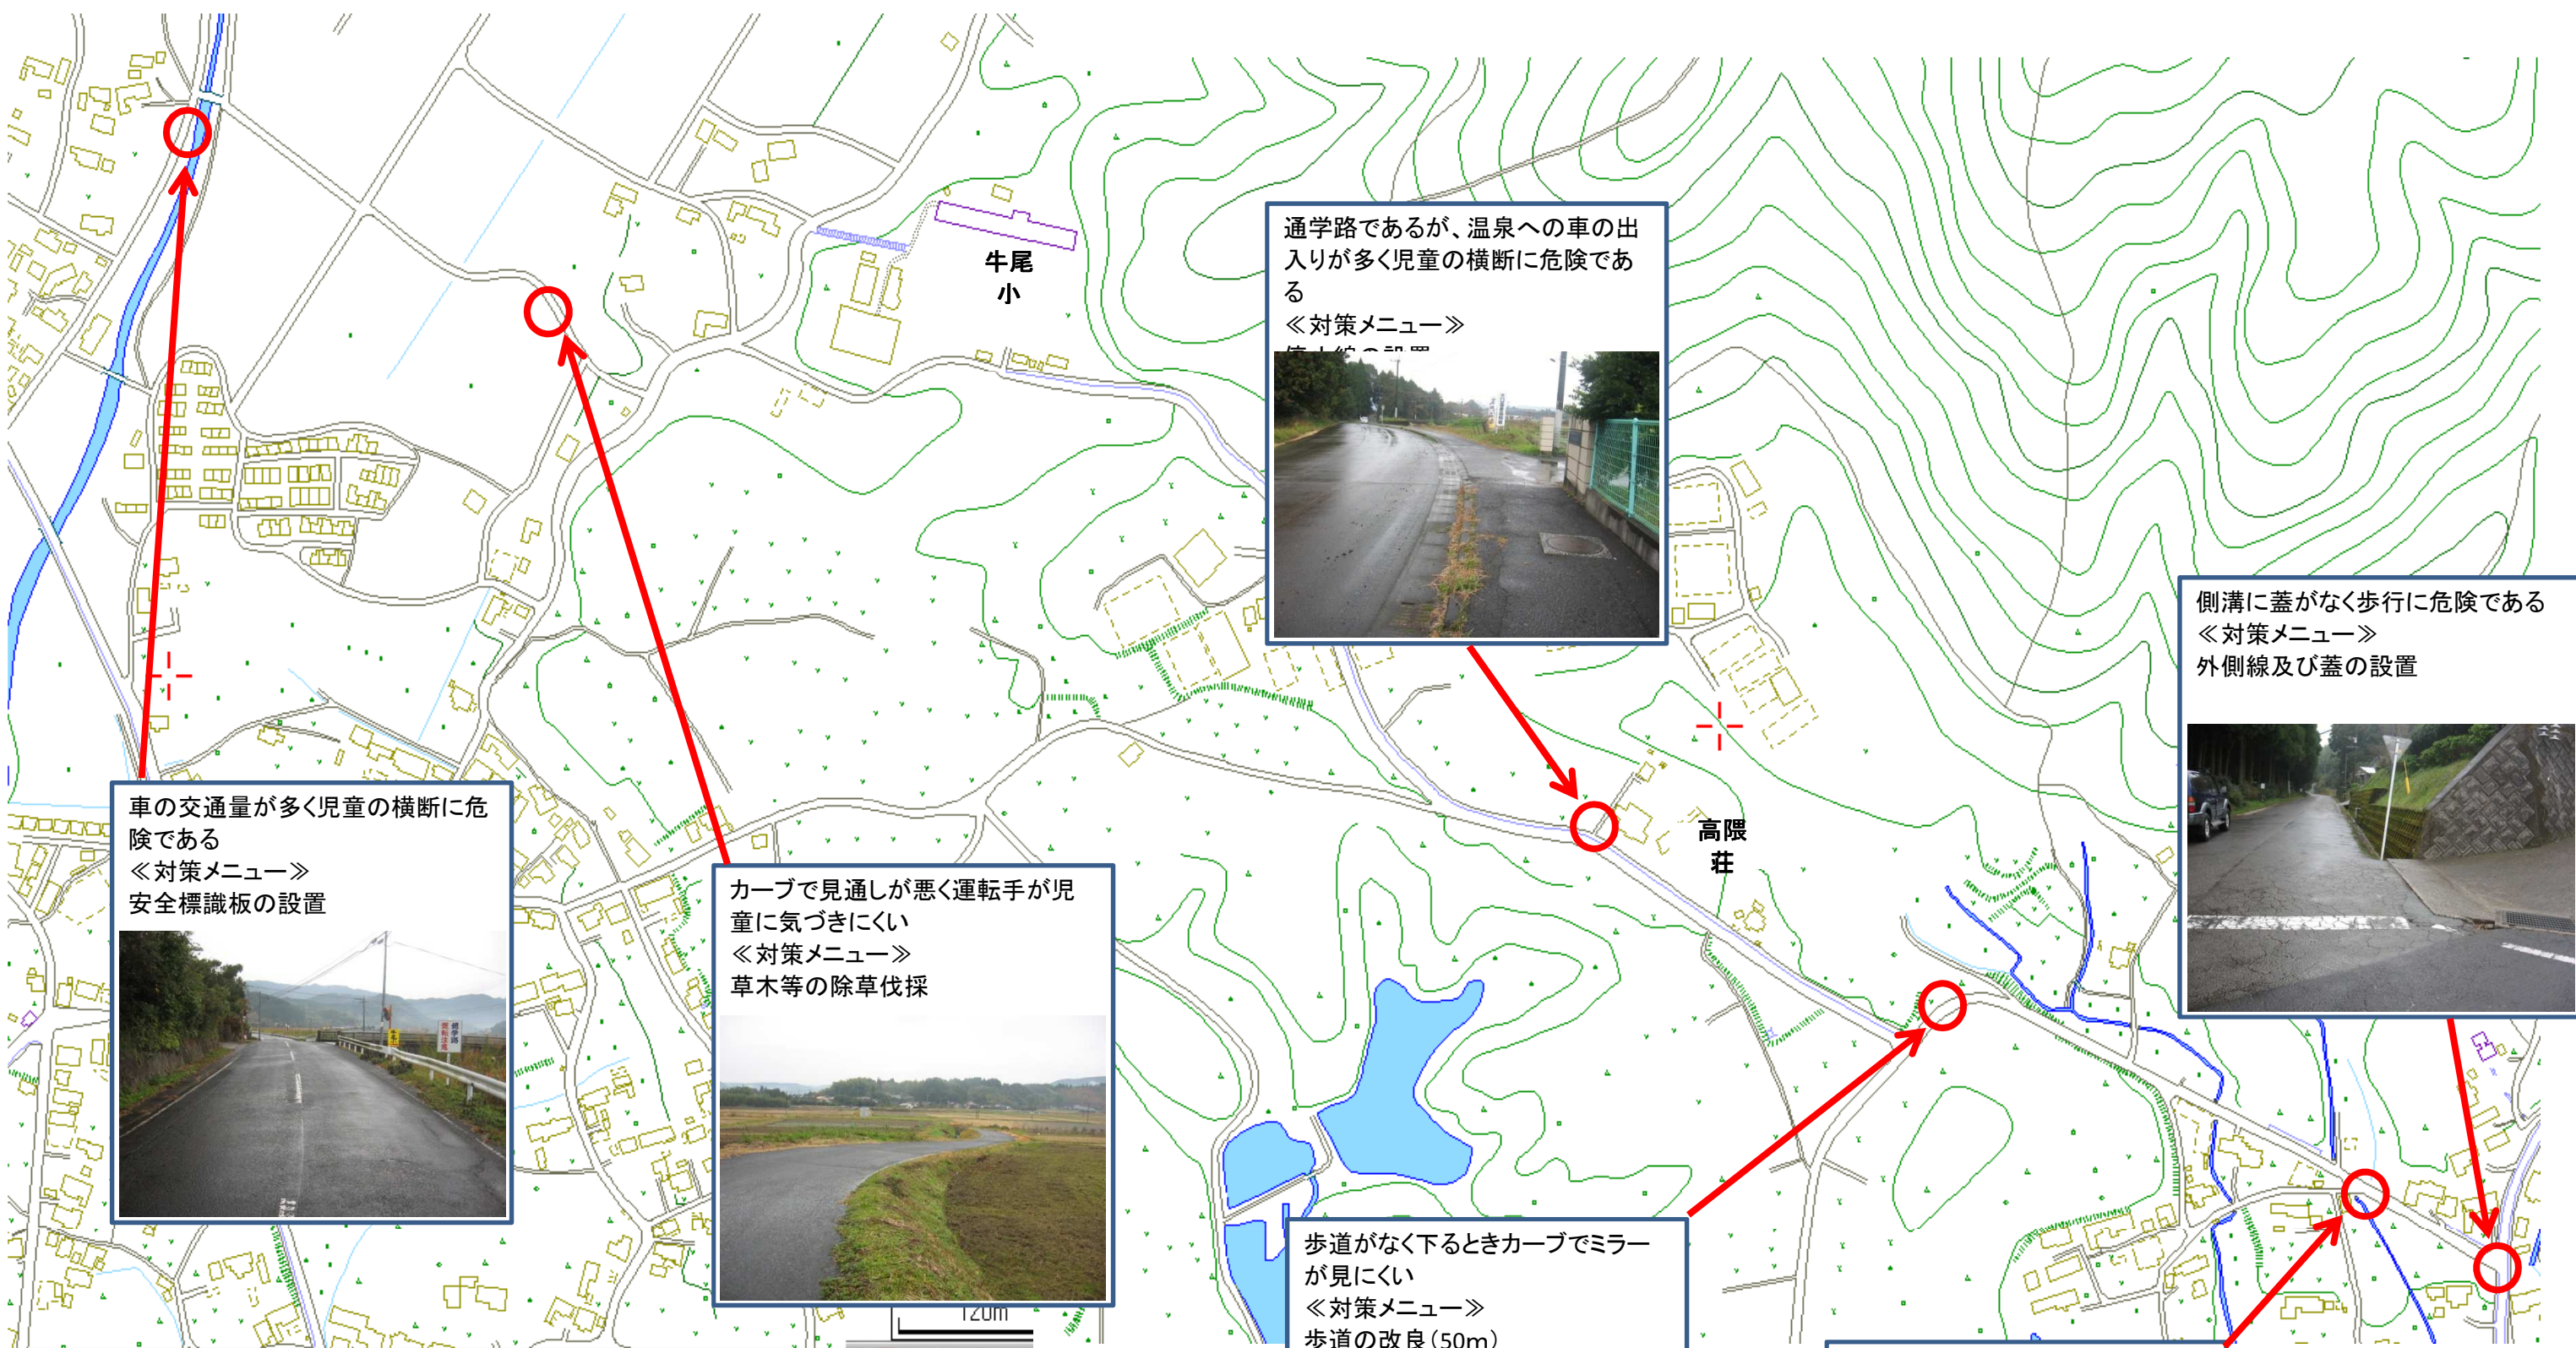
通学路であるが、温泉への車の出入りが多く児童の横断に危険である
 <<対策メニュー>>
 横断歩道の設置

側溝に蓋がなく歩行に危険である
 <<対策メニュー>>
 外側線及び蓋の設置

車の交通量が多く児童の横断に危険である
 <<対策メニュー>>
 安全標識板の設置

カーブで見通しが悪く運転手が児童に気づきにくい
 <<対策メニュー>>
 草木等の除草伐採
