# 5月は「宅地防災月間」

期間：5/1～5/31

- ・梅雨や台風時の大雨によって、宅地災害が多発しています。
- ・お住まいになっている宅地の点検をしましょう。

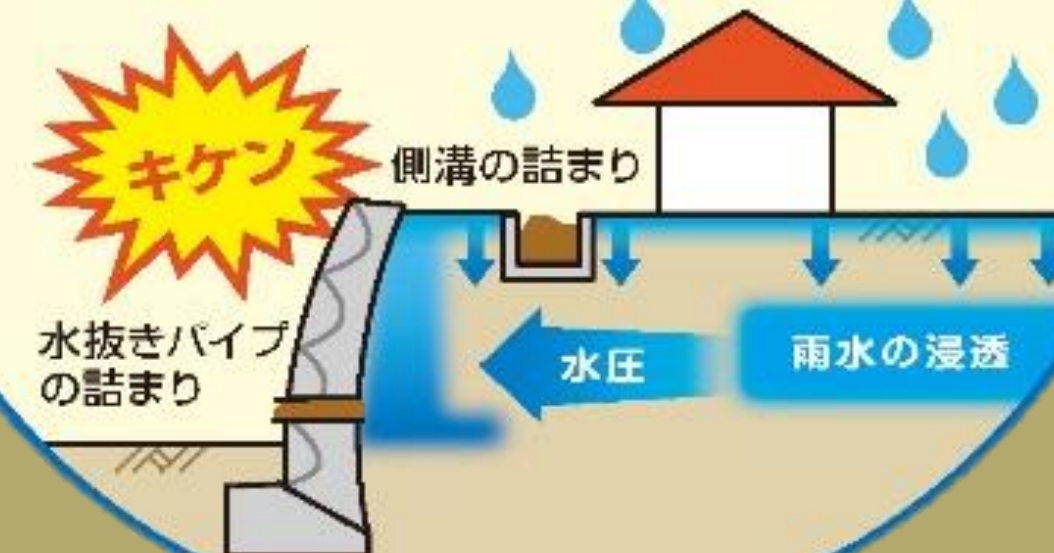
## 排水施設・ 水抜きパイプの 詰まりの危険

側溝や水抜きパイプの詰まりで、排水状況が悪いと、想定されていない大きな水圧が擁壁に生じ、擁壁の変形・崩壊の原因となります。

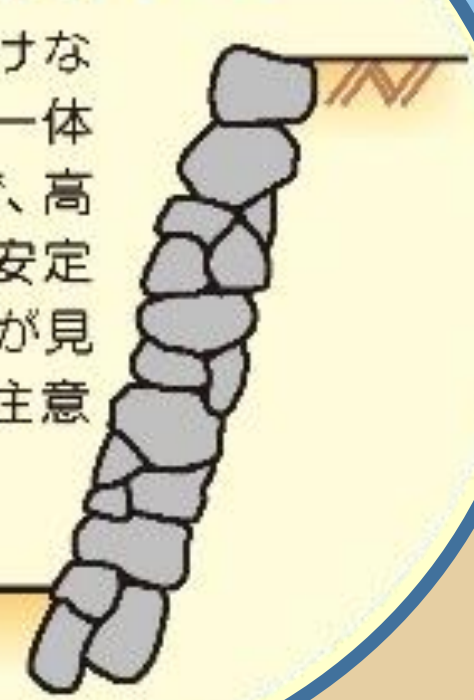
## から石積み？

石を積み重ねただけなど、コンクリートで一体化していないもので、高さのあるものは不安定になりやすく、変形が見られるものは特に注意が必要です。

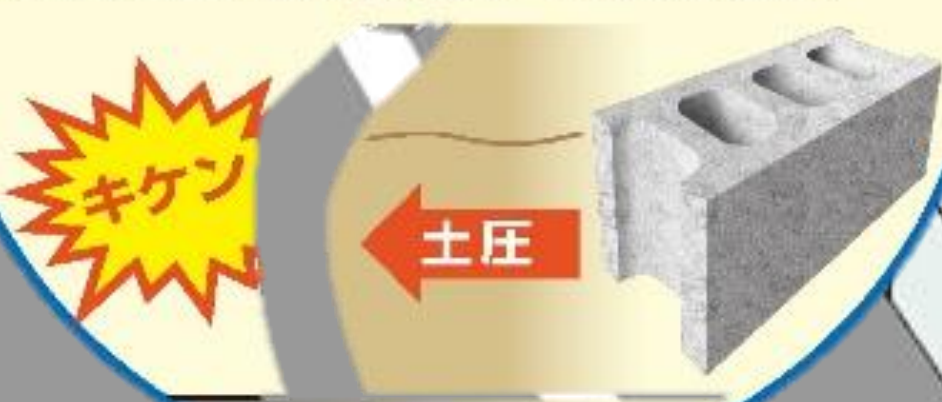
## 空洞ブロックの 危険

右下に示す空洞ブロックは、積み上げて塀を造るものであり、土を留めるためのものではありません。土を留めているブロックは要注意。
